## Fundstück Ruderblatt im Seeraum um Helgoland

Dokumentation u. Bild - W. Haenel †  
Vermessungsbericht u. Zeichnung - W. Seiss

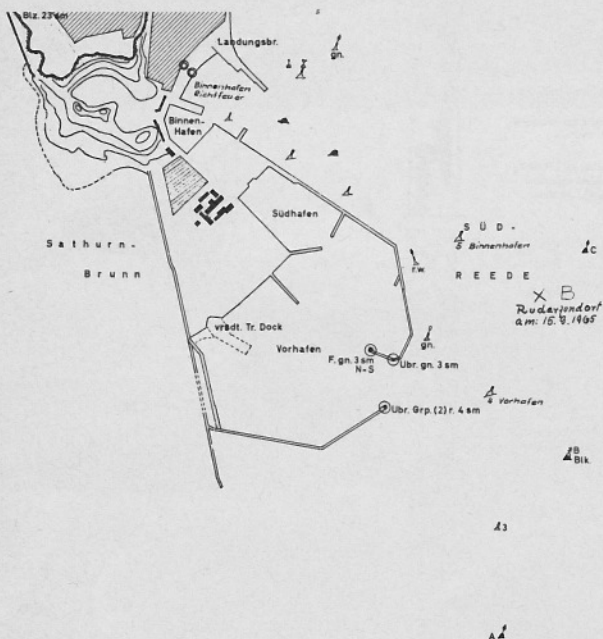
Dieses Ruderblatt wurde von einem Taucher-Team des Minen-Räum-Kommandos Pinneberg, welches auf Helgoland stationiert ist, am 5. 9. 1965 unter der Leitung von Herrn Oberinspektor Schuster in einer Wassertiefe von 12 - 13 m beim routinemäßigen Absuchen des Meeresbodens nach Bomben und Treibminen aus dem 2. Weltkrieg von dem Taucher, Herrn Werner Witte, am Südhafen in der Nähe des Hamburger Loches gefunden (Bild 2 Lagekarte).

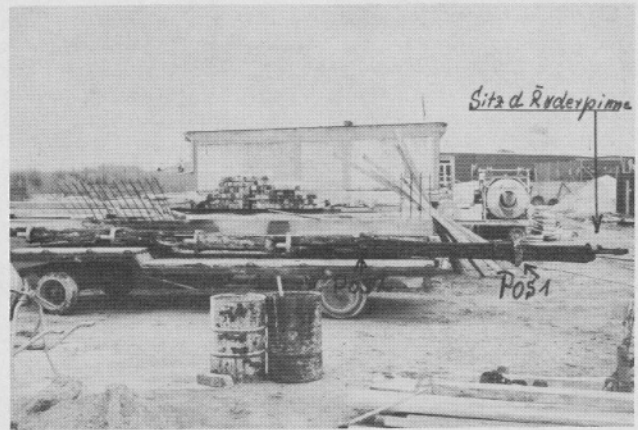
Bild 3

Mittels eines Tiefladers (Bild 3) wurde das Fundstück zum Liegeplatz gebracht und aufgebockt. Die Kultur-Hoheit Schleswig-Holstein schaltete sich ein. Es wurden Messungen vorgenommen und Aufnahmen gemacht; von den Tiefgangsmarken wurden Abgüsse angefertigt und das Fundstück mit farblosem Lack besprüht. Diese beiden letzten Maßnahmen wurden vom Bremer Focke-Museum durchgeführt. Somit wäre alles gesagt und man hätte sich zufrieden geben können.

Weiter stellte sich heraus, daß die beiden oberen Ringe über dem Fingerling 1 nicht mehr vorhanden waren. Diese Ringe, auch als Schellen bezeichnet (Bild 3, Pos. 1-2), müssen gleich nach der Bergung abgenommen worden oder zerfallen sein. Auch ist es gut denkbar, daß man das Material zur Untersuchung aufgehoben hat. Jedenfalls waren diese Beschläge im Sommer 1966 nicht mehr zu sehen, was sehr bedauerlich ist. Lediglich einige Rostspuren und eingefressene Metallteile ließen erkennen, daß dort Metallteile gesessen haben müssen. Aller Wahrscheinlichkeit nach war hier eine Öse angebracht, die dazu diente, die Sicherungsleine oder Sicherungskette (Losleine) aufzunehmen, um das Ruderblatt bei einem evtl. Aufsetzen des Kieles zu sichern.
